# LA CONSERVACIÓN DEL PATRIMONIO ARQUEOLÓGICO DE CAMPECHE

## *THE CONSERVATION OF THE ARCHEOLOGICAL HERITAGE OF CAMPECHE*

Diana Arano, Leticia Jiménez y Felix Camacho

Sección de Restauración

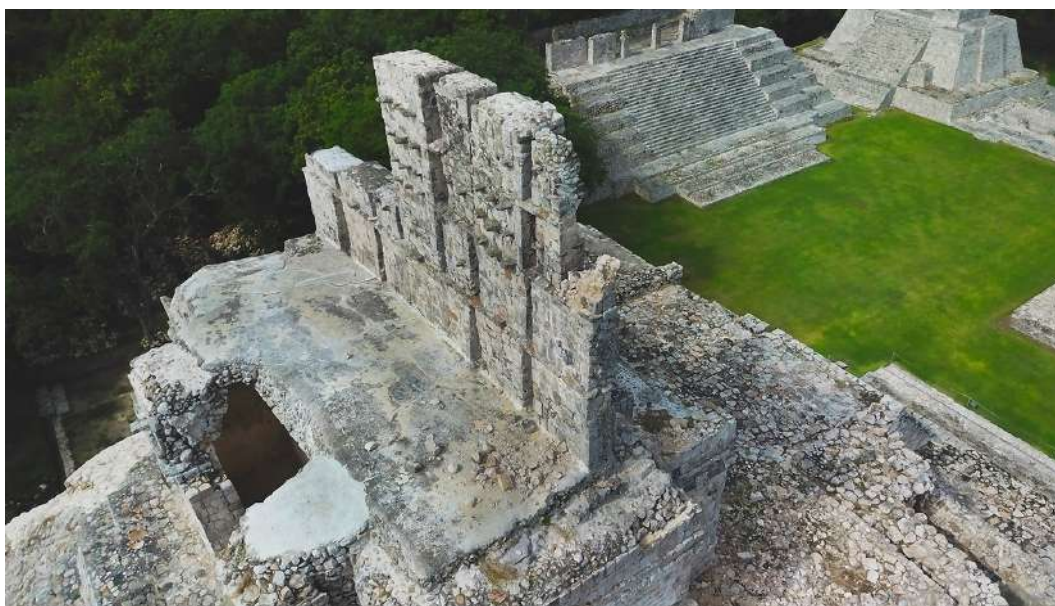
Fig. 1 Felix Camacho Zamora, fotografía aérea de la crestería del edificio de los Cinco Pisos en Edzná, Campeche, 2018, Archivo Técnico sección de Restauración INAH Campeche. En la imagen se aprecia la utilización de la roca caliza en la construcción de edificios prehispánicos mayas. La fotografía aérea ha sido de gran ayuda en el diagnóstico del patrimonio cultural arqueológico, en este caso se observa en la imagen cómo el impacto de un rayo durante el primer semestre del año 2018 ocasionó el derrumbe parcial de la crestería.

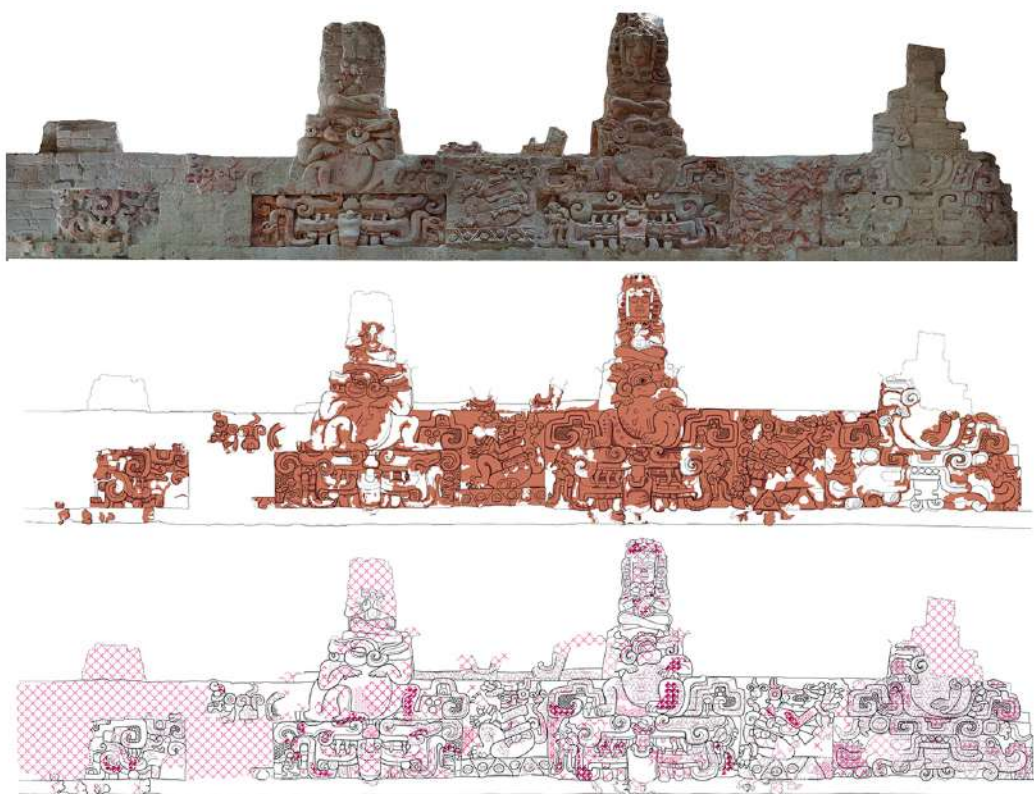
Fig. 2 Felix Camacho Zamora, Daniel Salazar Lama, Casandra Díaz Ortega, friso en estuco modelado policromado ubicado en la Estructura 1A Sub de Balamkú, Campeche, 2018, Archivo Técnico Sección de Restauración INAH Campeche. En la imagen se observan tres diferentes tipos de registro; superior, ortofoto exportada del modelo tridimensional, medio, dibujo lineal iconográfico y registro de la paleta cromática e inferior registro de efectos de deterioro físicos y químicos, y su localización espacial en el dibujo lineal. Ortofoto de Benjamín Esqueda, dibujo lineal iconográfico y registro de la paleta cromática de Daniel Salazar Lama y registro de efectos de degradación.

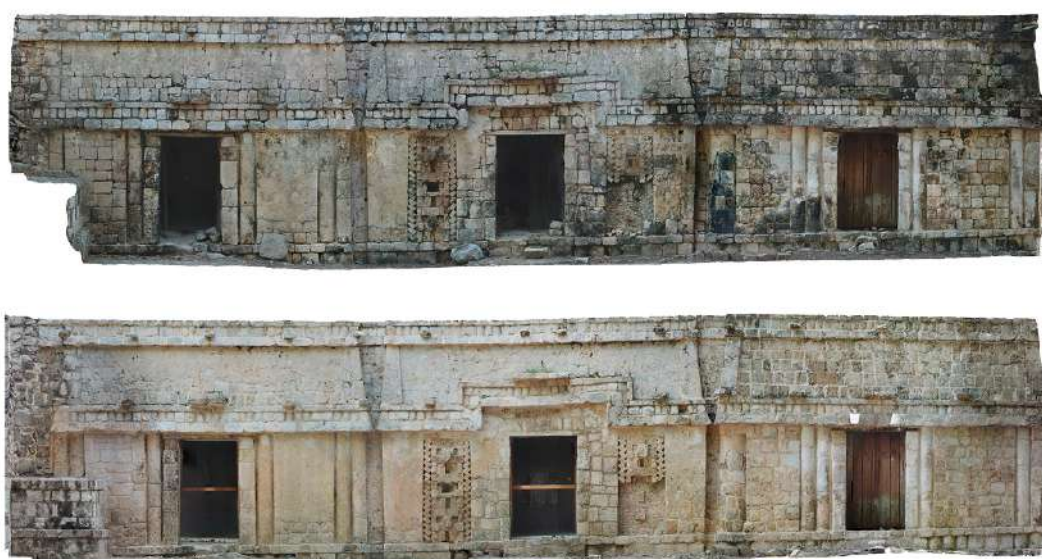
Fig. 3 Felix Camacho Zamora, fachada norte del Cuartel en el sitio arqueológico de Santa Rosa Xtampak, Campeche, 2018, Archivo Técnico Sección de Restauración INAH Campeche. En la imagen se muestra la fachada previa (superior) y posterior a la intervención de conservación–restauración por parte del Proyecto CESAC en el año 2018. Ambas imágenes son ortofotos exportadas de un modelo tridimensional realizado por la técnica de fotogrametría por medio de fotografía aérea.

En los últimos años, con la aportación de programas de cómputo de acceso gratuito, se ha abierto la posibilidad de la creación de modelos tridimensionales realizados con fotogrametría, técnica que no sólo permite un registro virtual del estado del bien en un tiempo determinado, sino que además hace posible la exportación de ortofotos en las que se puede apreciar la escultura sin deformaciones del lente fotográfico, o bien eliminar objetos que perturben la visibilidad, como árboles o techumbres protectoras.

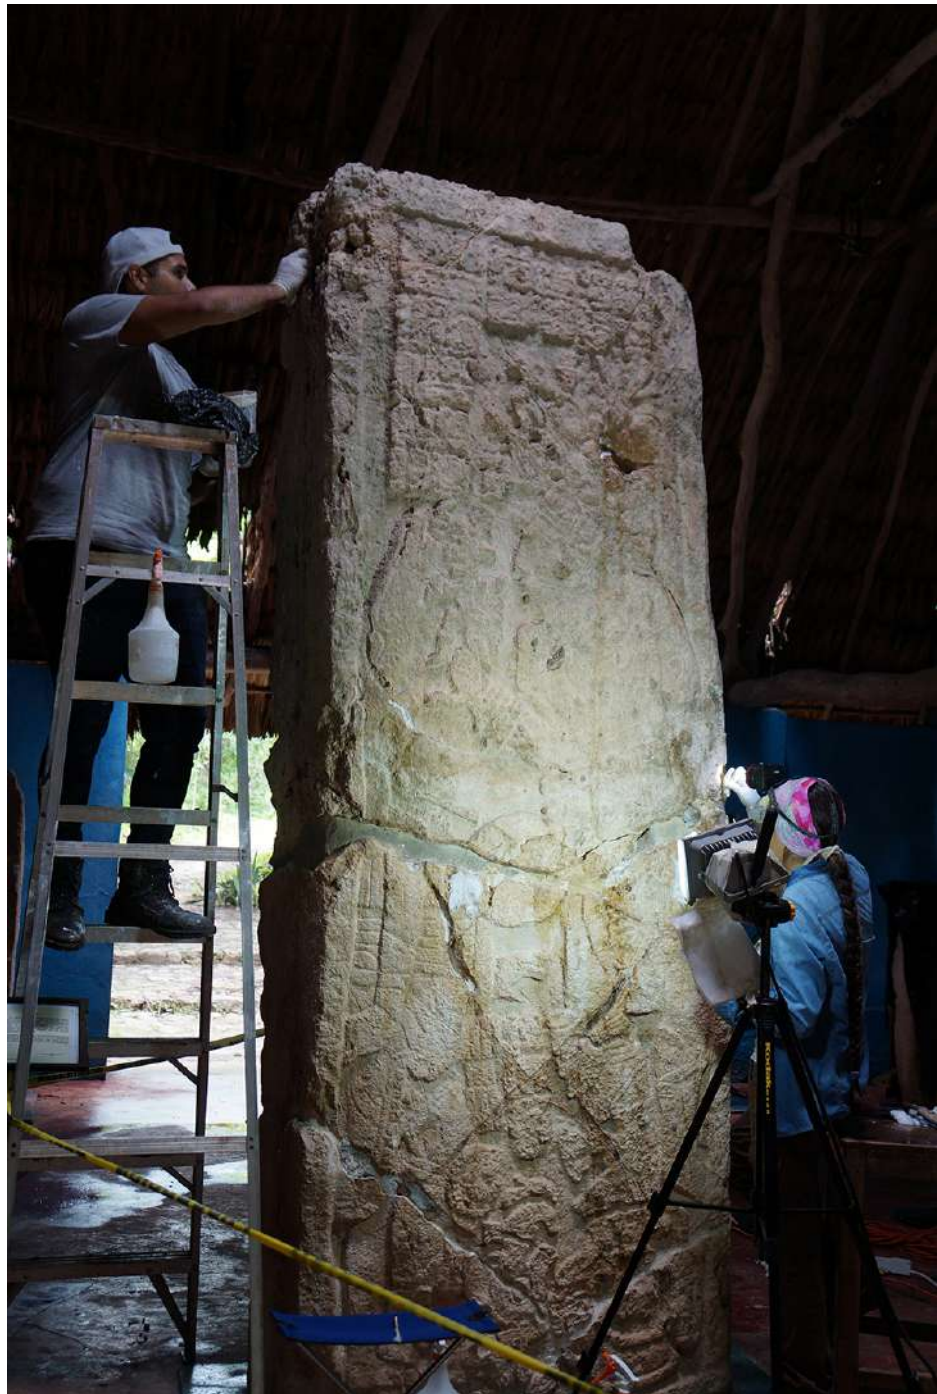
Fig. 4 Diana Arano, Estela 1, Edzná, Campeche, 2017, Archivo Técnico Sección de Restauración INAH Campeche. En la imagen se observan a los especialistas Félix Camacho Zamora y Casandra Díaz Ortega realizando tratamientos de limpieza y eliminación de intervenciones anteriores en una estela labrada. Temporada de campo 2017, Proyecto CESAC.

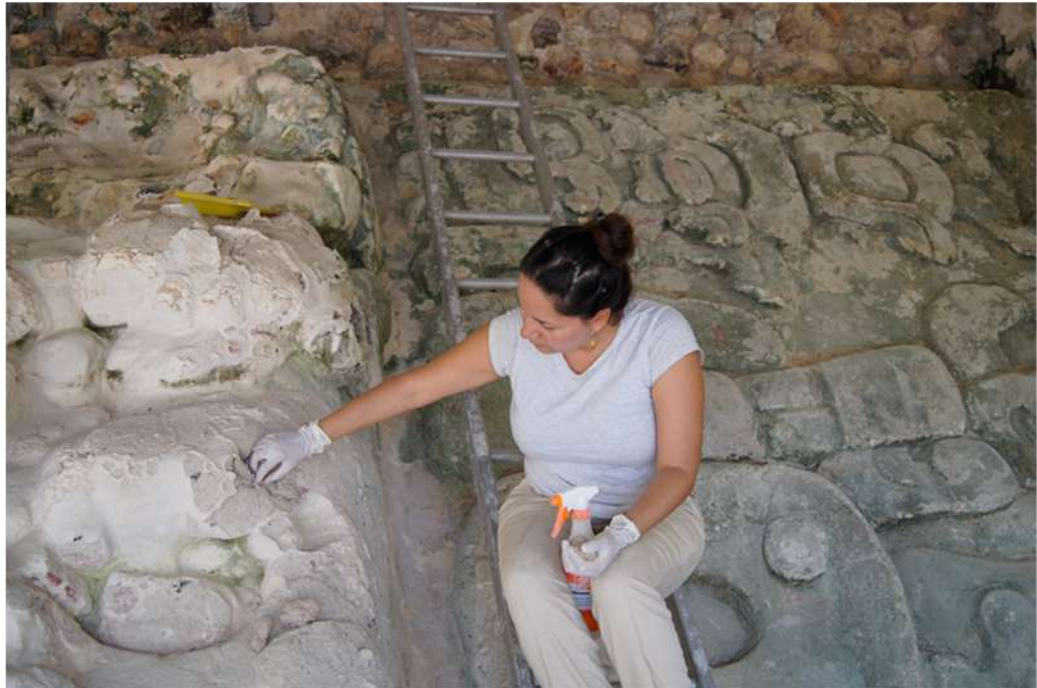
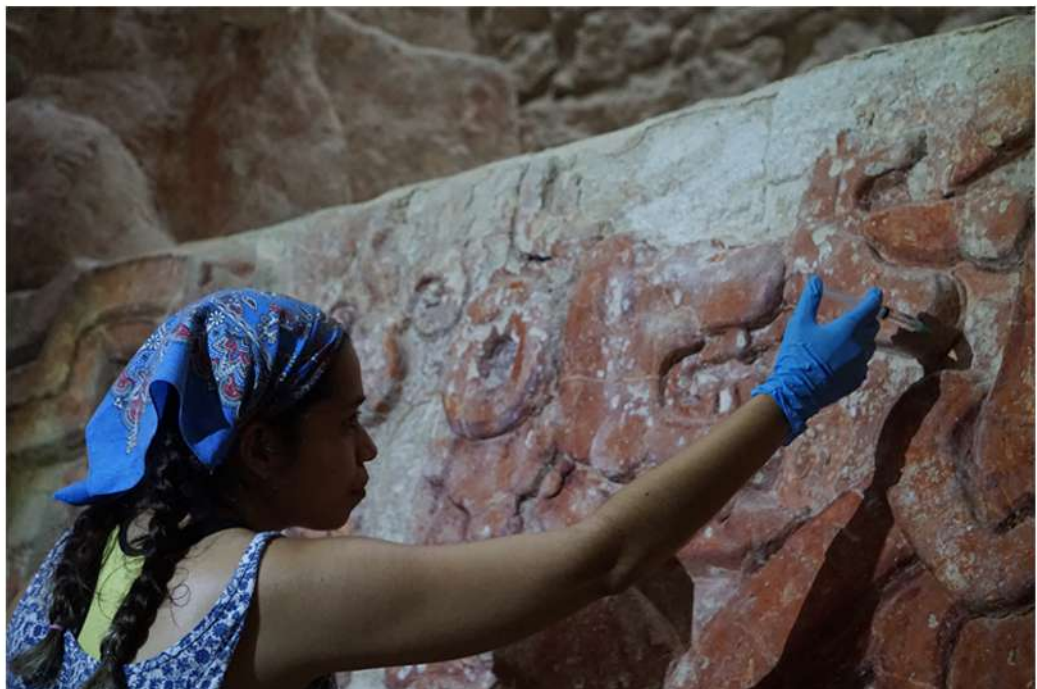
Fig. 5 Félix Camacho, restauradores realizando tratamientos de conservación en el patrimonio arqueológico de Campeche, 2018, Archivo Técnico sección de Restauración INAH Campeche. En la imagen superior, Leticia Jiménez Hernández realiza tratamientos de fijado y resane en los mascarones del sitio arqueológico El Tigre, 2015. En la imagen inferior, María Eugenia Canto Ramírez realiza la consolidación en el estuco modelado del Friso de la Estructura 1A Sub de Balamkú, 2018.
